耐震対策

耐震対策の流れ

今、大地震が起こった時、優先すべきは人命です。建物を大地震による倒壊から守る補強事例

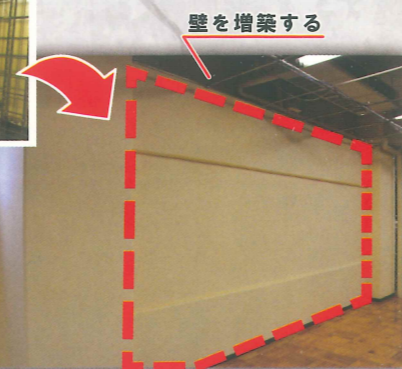
耐震壁補強

柱と柱の間(開口部)にRC壁を作ること耐震強度を上げます。

▲耐震壁内部

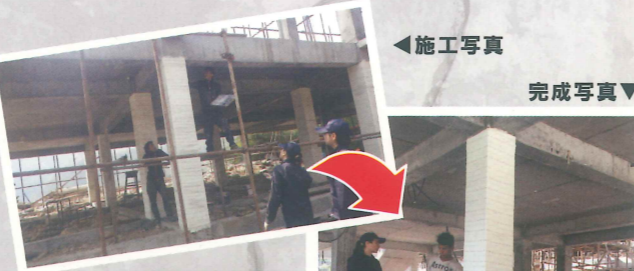
包帯補強

既存の柱・梁の強度を向上させる為、ポリエステル性の高延性剤を包帯の様に巻く方法になります。

◀施工写真

完成写真▼

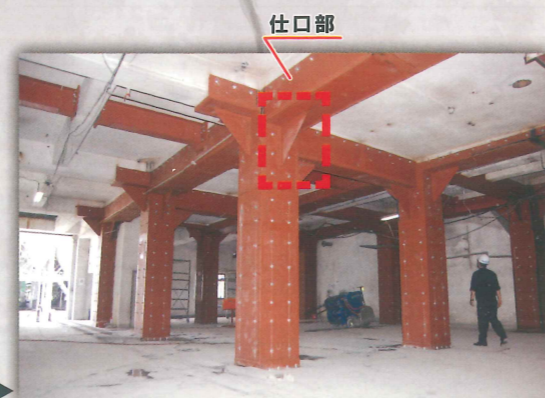
鋼板補強

既存柱の変形による崩壊を防ぐために鉄板で覆います。

施工写真▶

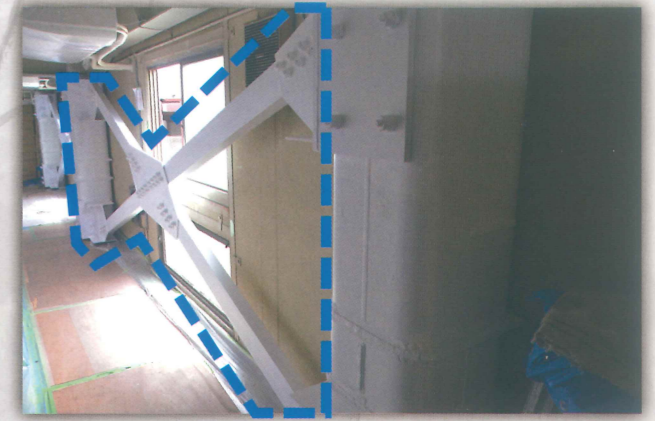
ブレース補強

地震による建物の変形を抑えます。耐震効果が最も上がります。

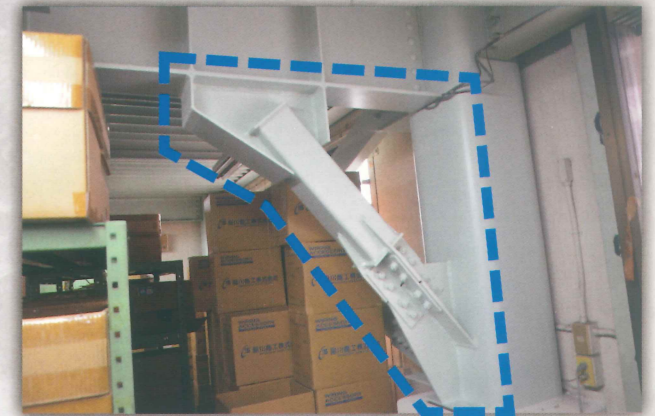
方杖補強

柱・梁を一体化させることで建物の変形を抑えます。また、梁下のスペースが有効に使えます。

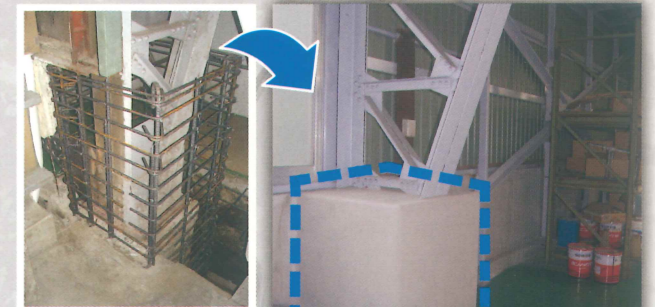
柱脚根巻き補強

柱の足元を固め、地震による揺れを抑えます。

▲Before

After▶

コンクリート打設

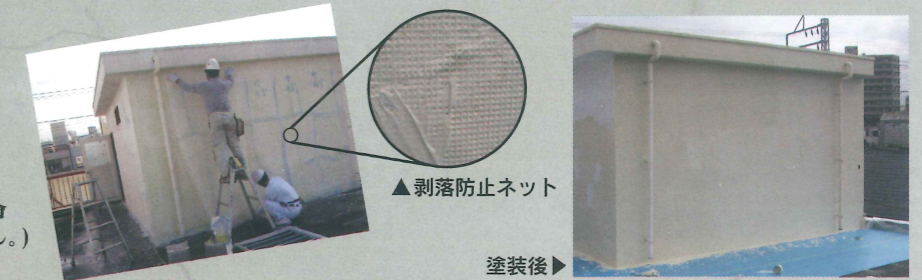
崩落・剥落防止
(ガラスネット補強)
大地震の揺れによる壁の崩落から人命を守ります。(耐震強度は上がりません。)

▲剥落防止ネット

塗装後▶
